Dossier: La termografía infrarroja como ensayo no destructivo y herramienta para la detección de anomalías.

Aplicación en edificación.

Ejemplos de inspecciones realizadas

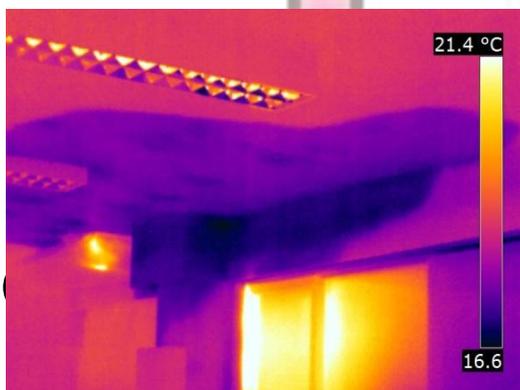
Sin ni siquiera tener que medir temperaturas, una imagen térmica puede desvelar zonas que, aun con poquísima diferencia de temperatura, están en un estado energético distinto debido a su contenido en agua, pudiendo apreciar la extensión total de los daños por humedades.

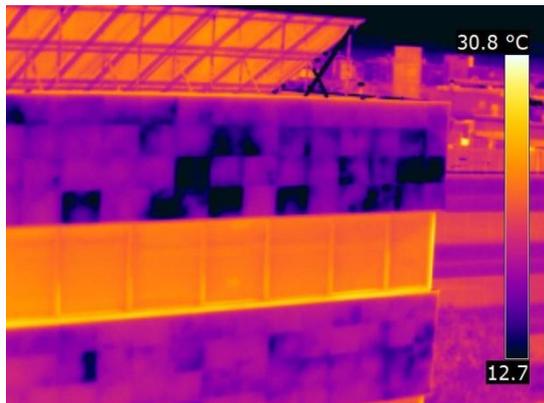
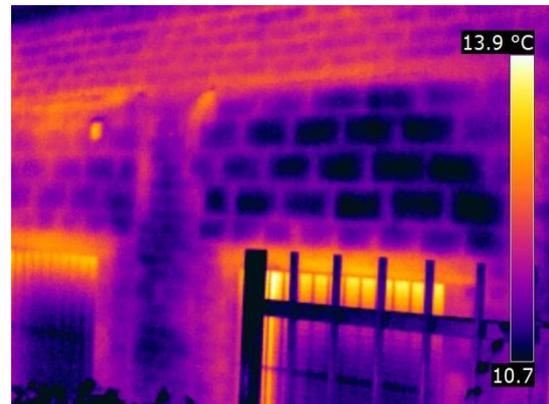
Puesto que la termografía es una herramienta capaz de dar datos para poder localizar humedades, esto mismo sirve para abordar un punto del mantenimiento de la edificación como es el estado de los elementos constructivos, localización de instalaciones ocultas en ellos, estructuras ocultas tras reformas, estado de cuadros eléctricos, instalaciones, etc.

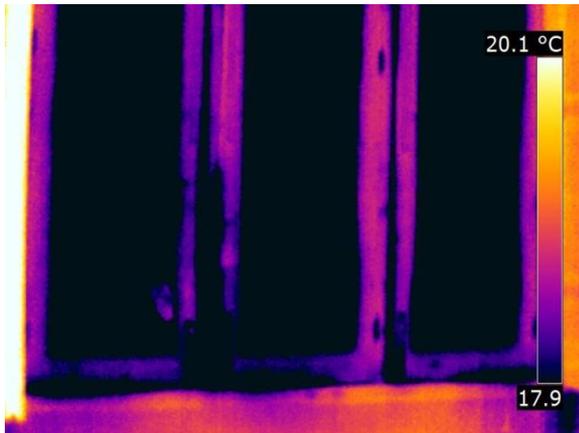
Está demostrado por el grupo de energética de la UMA que una de las intervenciones con mayor ratio coste-beneficio, en los climas mediterráneos, para la eficiencia energética es la eliminación de las infiltraciones.

- ✓ Anomalías en aislamientos.
- ✓ Infiltraciones de aire.
- ✓ Puentes térmicos.
- ✓ Funcionamiento de equipos de climatización y calefacción.
- ✓ Funcionamiento de energías renovables.
- ✓ Estado de conducciones de aire, fluidos, etc.

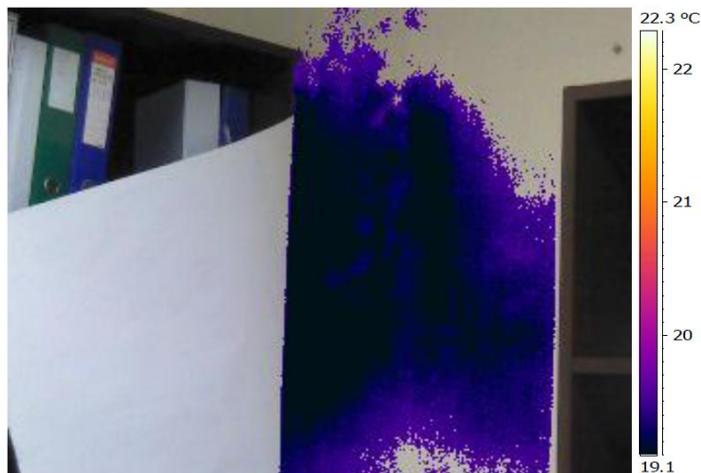
Inspección para localización de extensión y procedencia de humedades en unas oficinas del ayuntamiento de Málaga

Gracias a la termografía infrarroja se pudo determinar la extensión real y procedencia de unas humedades localizadas en un despacho así como varias otras que se daban por reparadas y se vio que no era así.

En esta primera imagen se realizó una superposición de imagen real y termográfica para determinar la extensión real de la humedad objetivo de la inspección.

Se pudo determinar la procedencia de la humedad localizada en el despacho y su extensión, pudiendo repararse la zona afectada.

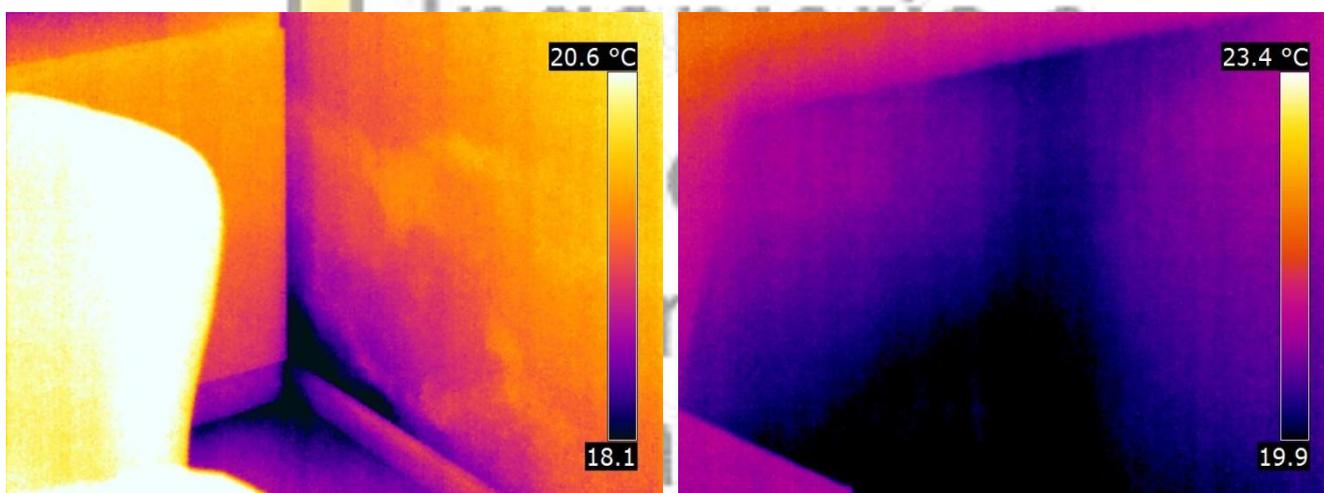
Durante la inspección se revisaron marcas de otras humedades que se creían eliminadas encontrando nuevas trazas de humedad.

Imágenes de humedades reaparecidas.

Se pudieron reparar también las humedades que se pensaban extinguidas anteriormente.

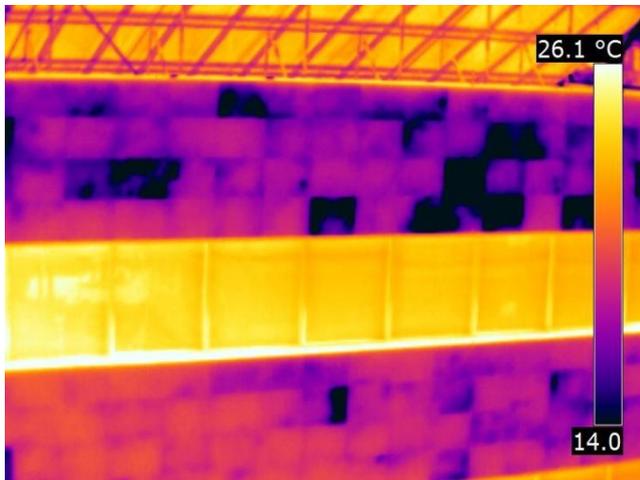
Inspección de mantenimiento de un edificio de oficinas

Se pudieron localizar losas del mármol del aplacado de la fachada exterior con gran contenido en agua tras ellas y por tanto con mayor probabilidad de desprendimiento.

En los paneles solares fotovoltaicos del edificio se localizaron algunas células en mal estado y otras al comienzo de su deterioro de forma que el servicio de mantenimiento pudo actuar sobre los paneles concretos que sufrían anomalías conociendo el punto exacto donde se encontraban.

En la fachada se pudieron localizar distintas zonas con riesgo de desprendimiento para su reparación.

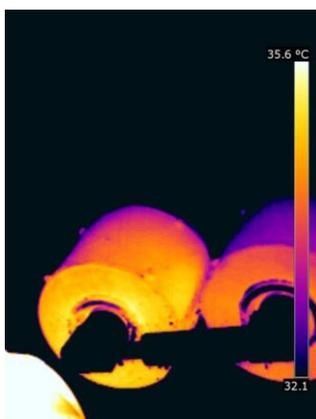
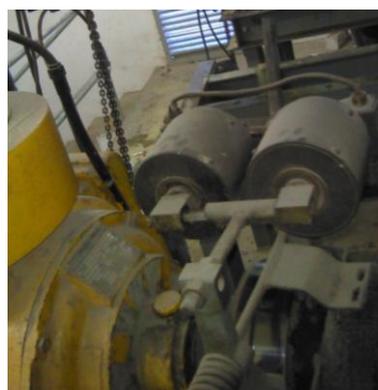
Anomalía encontrada en los electroimanes de freno. El de la izquierda está más caliente lo que denota un problema de regulación y por tanto dificultades de frenado que origina averías por calentamiento y por regulación de altura de freno pudiendo parar fuera de la zona de detección generando averías y paradas.

Se dieron directrices para actuar sobre puntos concretos susceptibles de generar averías como conexiones eléctricas, necesidad de funcionamiento de extractores, equilibrado de sistemas de frenado, etc.

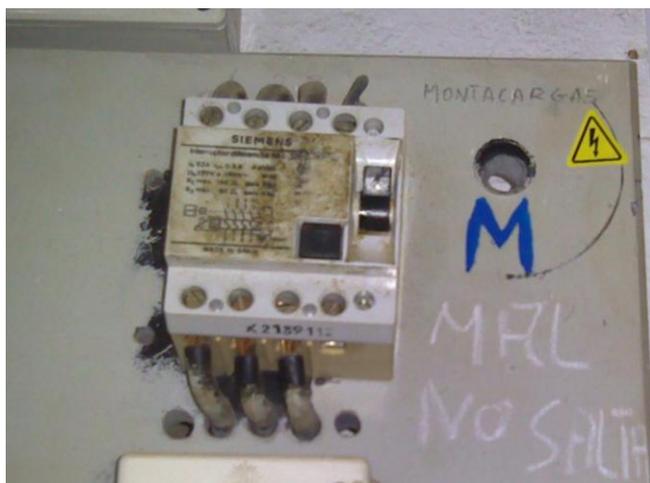
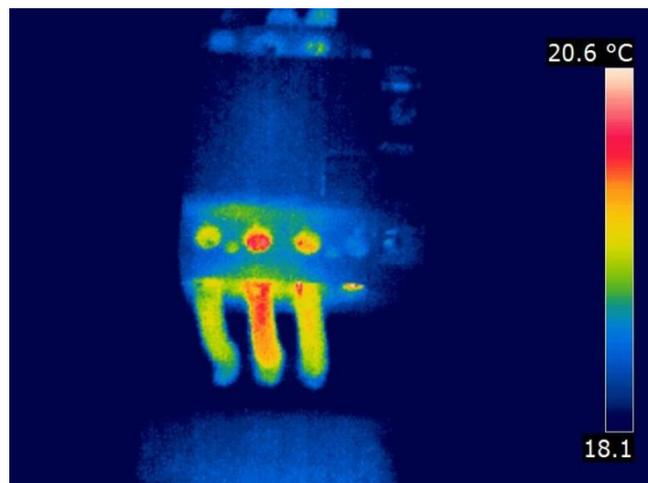
Anomalía detectada en el diferencial de protección de la alimentación del grupo tractor debido a una mala conexión en el borne que produce el calentamiento del conductor.

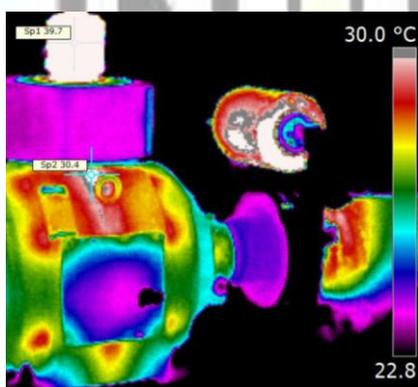
la falta de funcionamiento del extractor de aire en la imagen exterior hacía que la temperatura de la máquina estuviera por encima de la máxima permitida por el termostato de la misma, lo que en momento de ambiente caluroso puede generar averías y paradas.
